# Spawanie zabytkowej szabli polskiej

Henryk Ciosiński

*Procesy spawania, praktycznie od początku ich wynalezienia, znajdują zastosowanie w naprawach różnorodnych wyrobów, części maszyn i urządzeń, także muzealnych. Wykonywane przez Instytut Spawalnictwa prace z tego zakresu dotyczyły między innymi lutowania twardego (naprawa XIX-wiecznej rzeźby lwa z Parku Chorzowskiego), spawania gazowego (naprawy pękniętych średniowiecznych dzwonów kościelnych i XVIII-XIX-wiecznych cynkowych krzyży kościelnych) oraz spawania TIG (uzupełnianie ubytków w broni strzeleckiej z początku XX w.). Za każdym razem konieczne jest przeprowadzenie analizy pod kątem doboru technologii spawalniczej zapewniającej możliwie „bezsładową” naprawę, przy równoczesnym odtworzeniu, w miarę możliwości, cech użytkowych zabytku. W niniejszym artykule Autor opisał zakończoną sukcesem naprawę szabli polskiej kawalerii „ludwikówki”.*

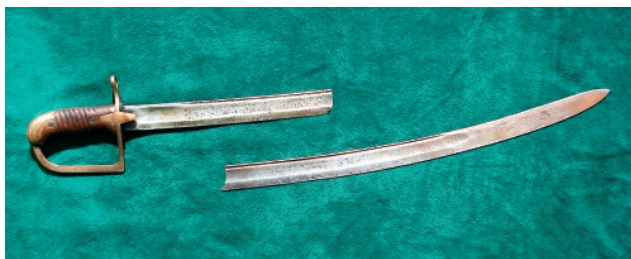
Rys. 1. Złamana szabla kawalerska Wz. 34

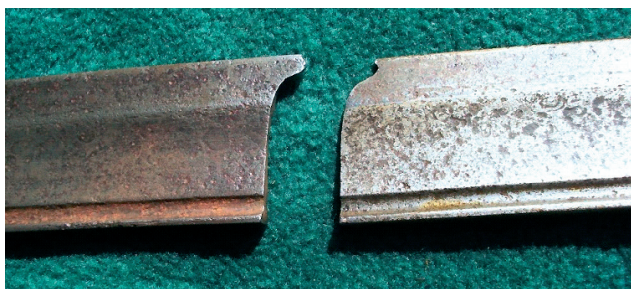
- zachowaną, więcej niż połowę odłamanej części głowni (545 mm) połączyć z resztą szabli wzdłuż linii złamania, w miarę możliwości nie naruszając rozbiórki montażu rękojeści;
- metoda wykonania połączenia powinna być dostosowana do zmiennego przekroju na szerokości głowni (rys. 2), zapewnić pełny przetop, możliwość obróbki mechanicznej złącza oraz barwę spawania nie odbiegającą od barwy przylegającego materiału głowni, aby nie obniżyć walorów estetycznych;
- należy zachować bezwzględne pokrycie się obu powierzchni przełomu, bez najmniejszych progów przesunięcia poprzecznego i prawidłową ciągłość krzywizny głowni.

Rys. 2. Fragment głowni w miejscu złamania

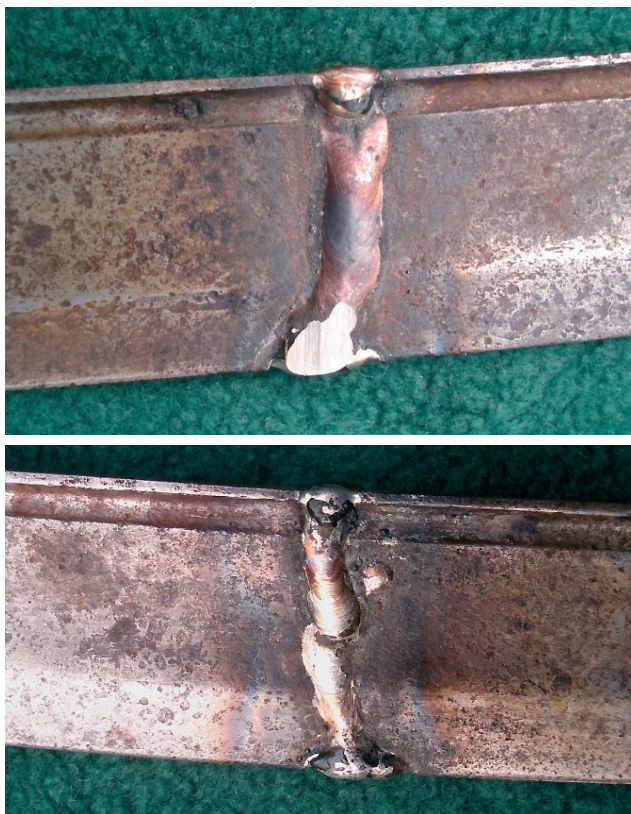
Po moim powrocie, szabla ponownie żyła swą pełną długością i nawet spoiny nie naruszały jej uroku (rys. 3). Granatowa ścieżka barwy nalotowej miała szerokość rzędu 15 mm.

Rys. 3. Lico spoiny na obydwu stronach złącza doczołowego główki w miejscu złamania

Krawędzie złamania zostały zeszlifowane do spawania (zukosowane) na „X”. Po złożeniu i trwałym zamocowaniu łączonych części, zostały one szczipione w trzech miejscach, a następnie wykonano dwustronną spoinę czołową. Do spawania zastosowano wysokostopowe elektrody otulone EutecTrode® Xuper 680 S o średnicy 1,6 mm. Do ich zalet należy wprowadzanie do spawanego elementu niewielkiej ilości ciepła oraz brak podtopień. Są one przeznaczone do spawania stali trudno spawalnych, o nieznanym składzie chemicznym i posiadają tolerancję zanieczyszczeń nawet pierwiastkami śladowymi. Napoina jest dobrze obrabialna skrawaniem (twardość stopiwa ~240 HV30). Wymienione cechy są niezwykle cenne przy naprawie i rekonstrukcji konserwatorskiej starych zabytkowych obiektów muzealnych.

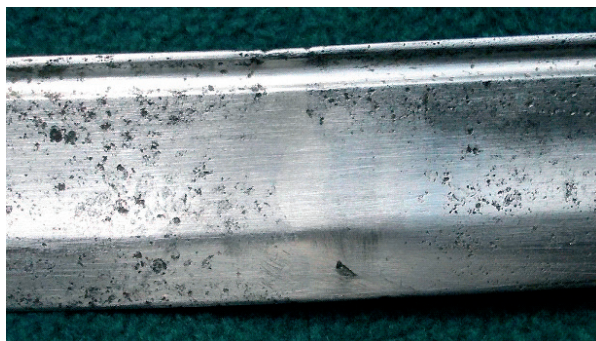
Różnice materiałowe główki i spoiny dają się zauważyć różnicą koloru miejsca naprawianego (rys. 4), ale nie jest to na tyle wyraziste, aby zakłócało dobry odbiór wizualny całości, a już nie ma znaczenia z dalszej odległości widzenia.

Rys. 4. Strefa złącza spawanego szabli po obróbce mechanicznej

załatwione w niecałą godzinę. Pozostało dość trudne zadanie usunięcia nadmiaru spoiny i doprowadzenie złącza do idealnego zrównania z powierzchniami sąsiednimi. Przy obróbce dawało się wyczuć różnicę twardości hartowanej stali główki i materiału spoiny. Podatny w obróbce materiał spoiny pozwalał lepiej panować nad dokładnością pracy i dawał wrażenie solidności połączenia. Niemalże znaczenie ma w tym charakterystyka techniczna materiału spoiny.
